RUPTURAS POR IMPACTO

Fotos: Guia de Análisis de Condiciones para La Llanta (Neumático) Radial

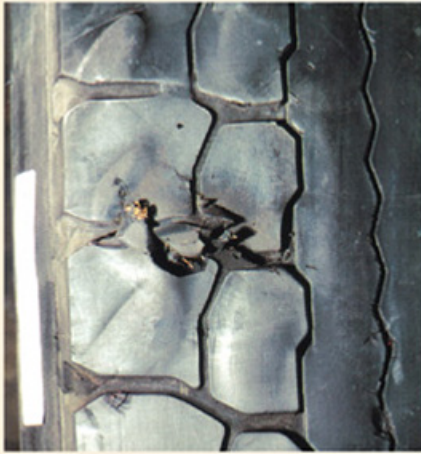
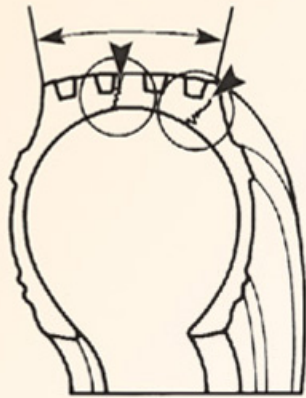
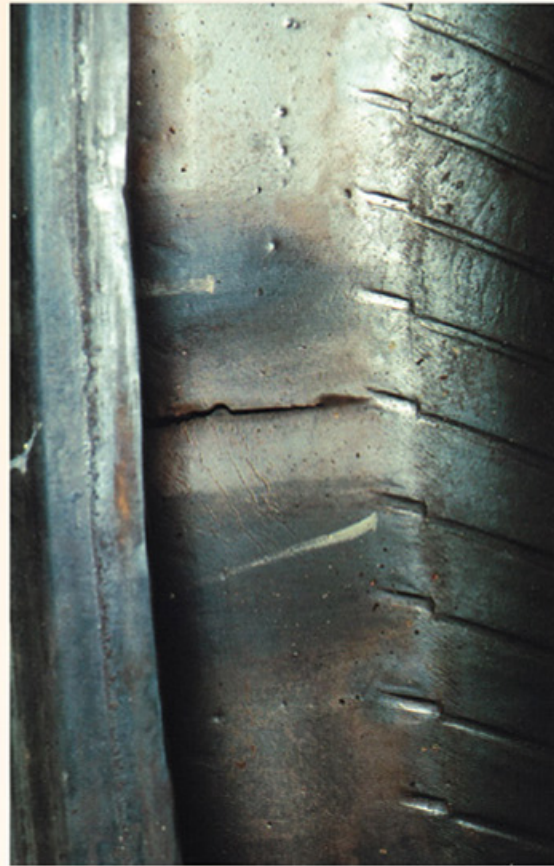
APARÊNCIA

Ruptura localizada através da banda de rodagem e carcaça.

CAUSAS PROVÁVEIS

Impacto severo e penetração com objeto estranho.

RECOMENDAÇÃO

Sucatear a carcaça.
